# ТЕХНОЛОГИЯ И ОРГАНИЗАЦИЯ СТРОИТЕЛЬСТВА TECHNOLOGY AND ORGANIZATION OF CONSTRUCTION

## Ресурсосберегающая технология демонтажа несущего настила покрытий из железобетонных ребристых плит при реконструкции и сносе зданий

## Resource-Saving Technology for Dismantling the Supporting Decking of Reinforced Concrete Ribbed Slabs during Reconstruction and Demolition of Buildings

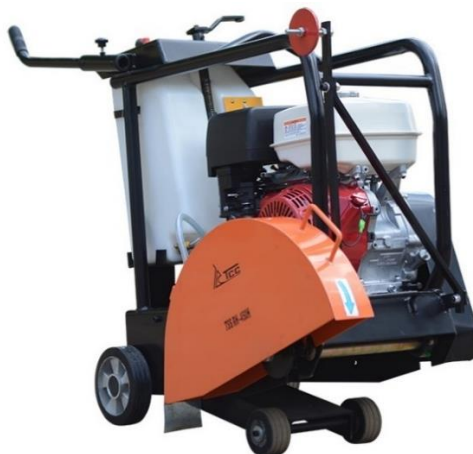
Рис. 4. Общий вид резчика швов TSS RH-500G со снятым алмазным диском

Знание этих особенностей позволило определить необходимую глубину реза шва, которая должна соответствовать высоте верхней (уширенной) части продольного шва и быть равна 200 мм. Это необходимо для предотвращения случайного повреждения уступов в продольных ребрах плит вращающимся алмазным диском резчика. Для выполнения этой технологической операции можно рекомендовать резчик швов с максимальной глубиной реза 200 мм, например, марки TSS RH-500G, общий вид которого представлен на рис. 4.

- определить физический износ железобетонного несущего настила покрытия по наличию таких признаков износа, как трещины в швах между плитами, трещины в плитах, следы протечек или промерзаний на плитах, заметные прогибы плит с оголением арматуры;
- срезать имеющиеся строповочные петли;
- выполнить пропилы глубиной 200 мм вдоль продольных швов и поперечных стыков между ребристыми плитами с помощью резчика швов, например, марки TSS RH-500G, с алмазным диском диаметром 500 мм;

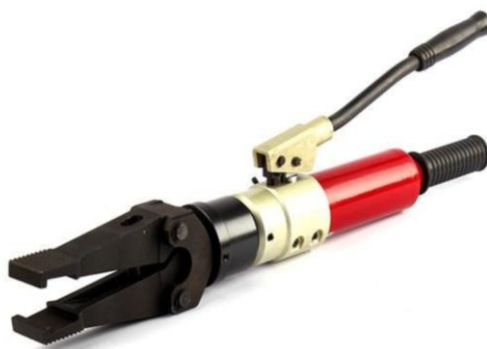
Рис. 5. Общий вид клина разжимного автономного марки КРА1150

Полученные данные позволяют сделать вывод, что после освобождения плиты от сварных соединений со стропильными конструкциями и хотя бы частичного освобождения стыков и швов между плитами от раствора и бетона крайнюю в ряду плиту перед подъемом можно достаточно легко отодвинуть от смежной плиты с помощью клина разжимного автономного марки КРА1150 с усилием до 10 кН, общий вид которого показан на рис. 5, или двух монтажных ломов.
